(19) **UA** (11) **95434** (13) **C2**  
(51) МПК (2011.01)  
**F04D 29/60** (2006.01)  
**B23K 1/00**  
**B23K 10/00**

### (54) СПОСІБ РЕМОНТУ СПРЯМОВУЮЧОГО АПАРАТА ГАЗОТУРБІННОГО ДВИГУНА

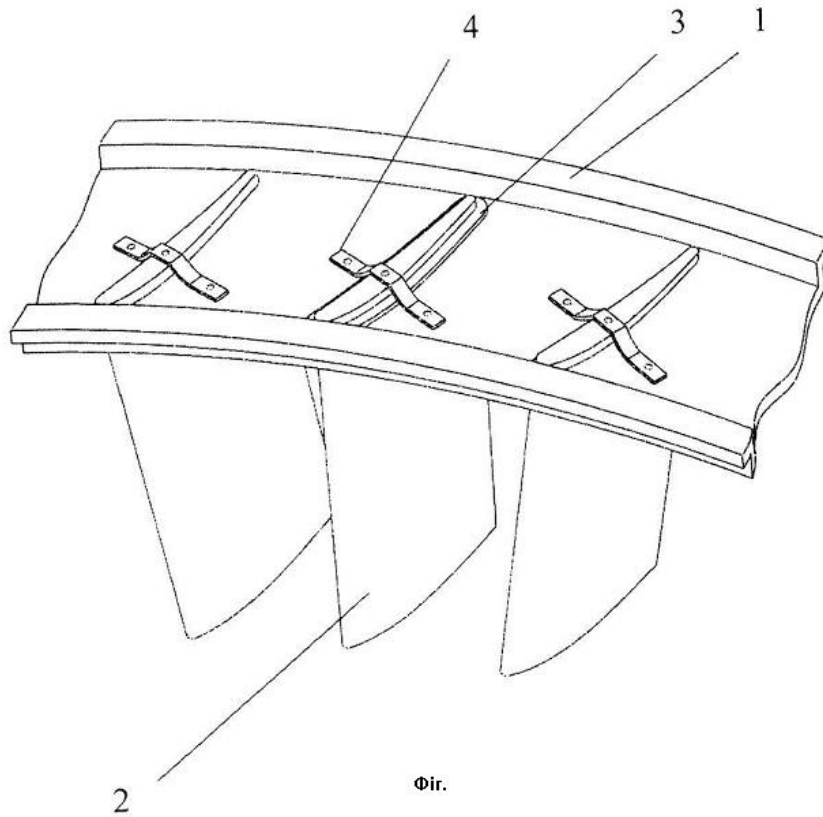
Наступним етапом запропонованого способу є підготовка спрямовуючого апарата до пайки нової лопатки, суть якого пояснюється ілюстрацією. На цьому етапі в отвори обойми спрямовуючого апарата 1 встановлюються нові лопатки 2, вкладається припій 3, та фіксується стрічкою з нержавіючої сталі 4, яка методом точкового зварювання зварюється з обоймою по обидві сторони від лопатки та з лопаткою. Для пайки використовується припій прямокутного перерізу для найбільш щільного прилягання до поверхні обойми та лопатки. Площа перерізу припою при цьому визначається таким чином, що припій повинен заповнити зазор між лопаткою та обоймою та створити радіусні переходи між ними. Розрахунок площі перерізу  $S$  виконується за формулою

$$S = t \cdot d + \left( \frac{\pi}{4} - 1 \right) \frac{d^2}{2},$$

де  $t$  - товщина півкільця спрямовуючого апарата;  $d$  - зазор між лопаткою та поверхнею паза в півкільці спрямовуючого апарата.
